# max5611

O **MAX 5611** é um polímero bi-componente desenvolvido com os mais altos requisitos de desempenho mecânico, incluindo ambientes extremos de compressão, corrosão e abrasão, projetados com cargas metálicas e aditivos especiais para reparo emergências com vazamento ativo de óleo em poucos minutos.

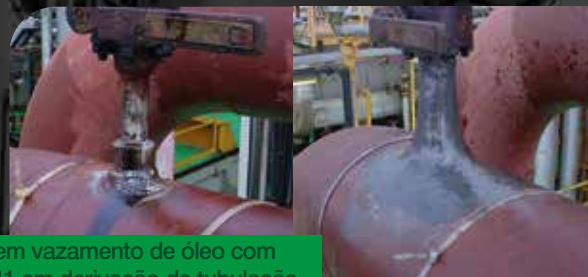
Reparo em vazamento de óleo com MAX 5611 em derivação de tubulação offshore.

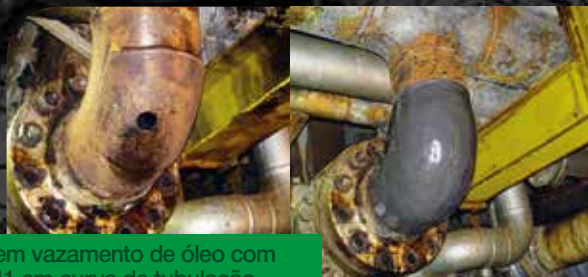
Reparo em vazamento de óleo com MAX 5611 em curva de tubulação offshore.

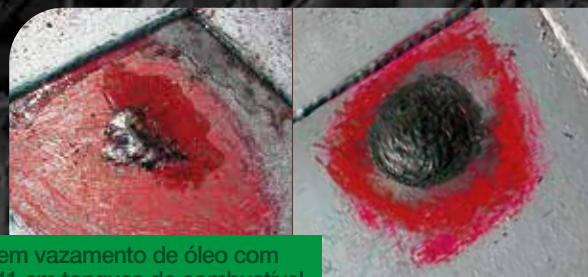
Reparo em vazamento de óleo com MAX 5611 em tanques de combustível de refinaria.

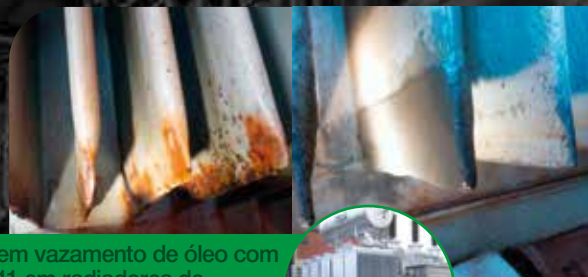
Reparo em vazamento de óleo com MAX 5611 em radiadores de transformador de energia.
